Ratapenkereiden monitorointi

Liikenneviraston tutkimuksia ja selvityksiä 22/2010

Liikennevirasto

Helsinki 2010

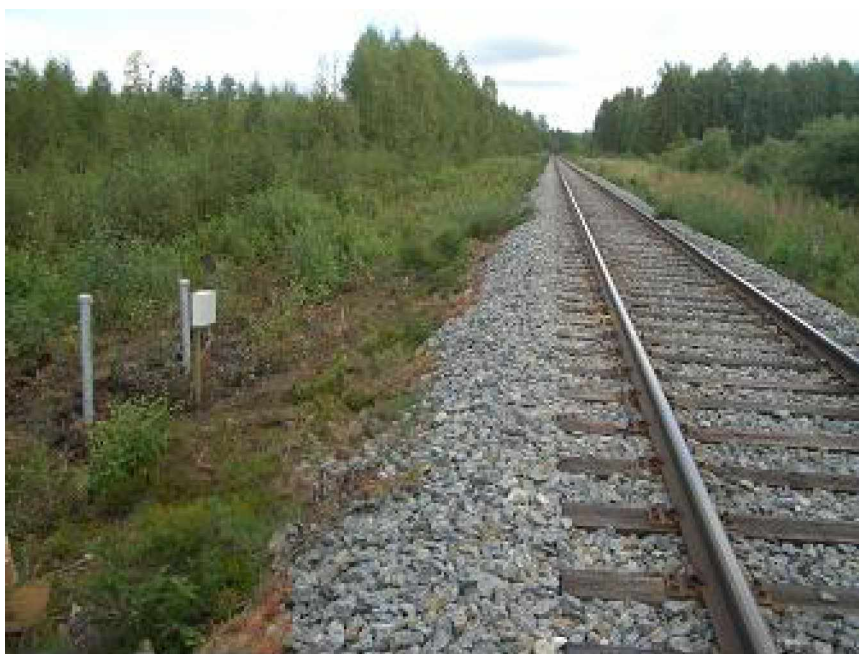
Kuva 2.1 Automaattinen inklinometri asennettuna radan varteen (Ryhänen et al, 2007)

Merkittävä kehitysaskel inklinometrihistoriassa on ollut inklinometriä automatisointi. On olemassa sovelluksia, joissa perinteinen inklinometri on automatisoitu rakentamalla mekaniikka mittalaitteen liikuttamiseksi putkessa. Tämä oli kuitenkin vain välivaihe, sillä selvästi yksinkertaisempi tapa on käyttää useita antureita samanaikaisesti. Suomalainen FinMeas Oy on kehittänyt digitaalisiin kaltevuusantureihin perustuvan mittalaitteen, joka mahdollistaa reaaliaikaiset mittaukset (kuva 2.1).

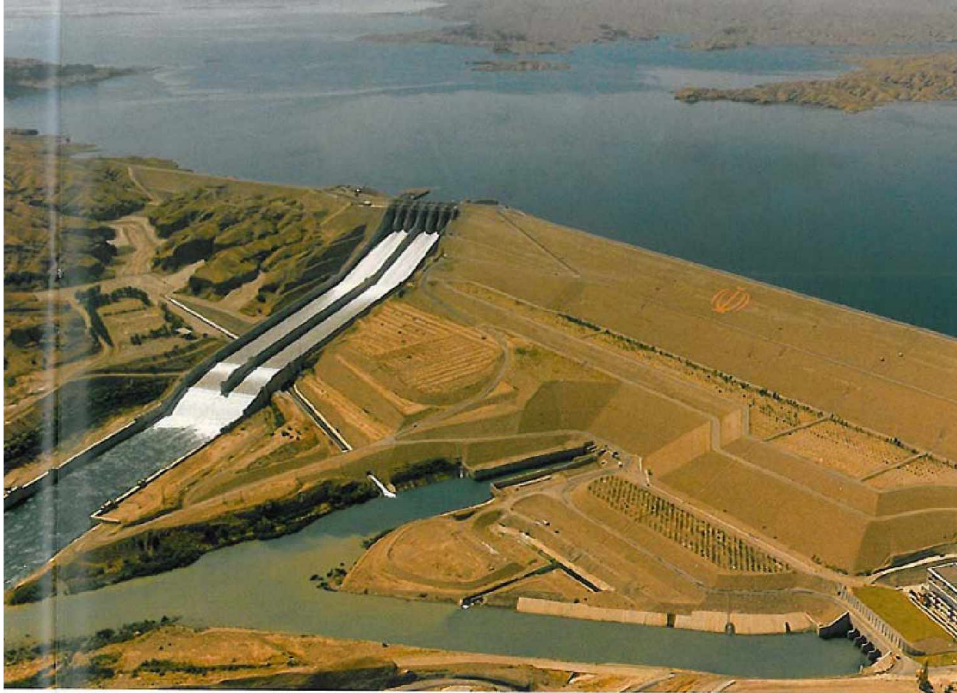
Kuva 2.3 Karkhehin voimalaitospato Iranissa, jota valvotaan automaattisilla GPS-laitteilla (Zeiner 2007)

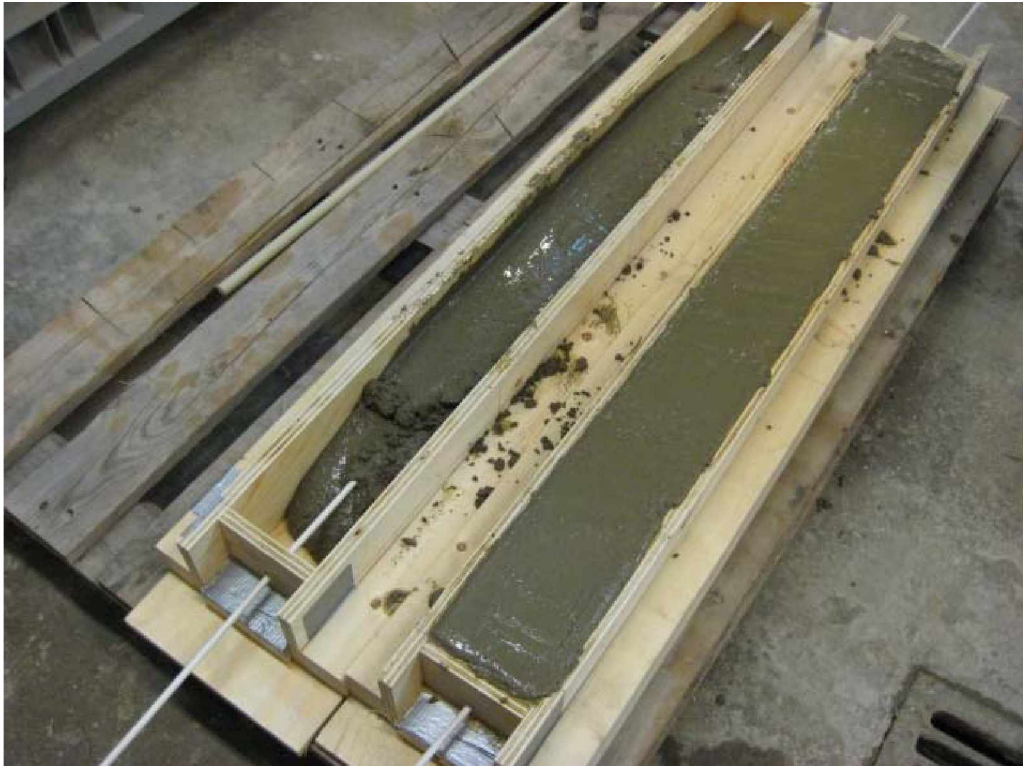
Kuva 2.5 Kaapelitutkamenetelmän laboratoriotesteissä käytetyt koekappaleet rakentamisvaiheessa. Testejä varten rakennettiin kaksi koekappaletta käyttäen erilaisia koaksiaalikaapeleita. Laastin idea oli hauraana materiaalina murtua helposti ja vaurioittaa kaapelia pientenkin penkereen liikkeiden vaikutuksesta.

Tuolloin heräsi epäily, että menetelmä ei ole ehkä sittenkään niin toimiva kuin kirjallisuus antaa ymmärtää. Selvyyden saamiseksi ja toimivuuden varmistamiseksi päätettiin rakentaa pienen mittakaavan koejärjestely. Koetta varten hankittiin kahta erilaista koaksiaalikaapelia (antennikaapelia). Kaapelitutka vuokrattiin TTY:n Sähköosastolta. Testausta varten rakennettiin kaksi koekappaletta. Koaksiaalikaapelit sijoitettiin laastista valmistetun prisman sisään. Koekappaleiden mitat olivat 1 x 0,1 x 0,1 metriä (kuva 2.5).

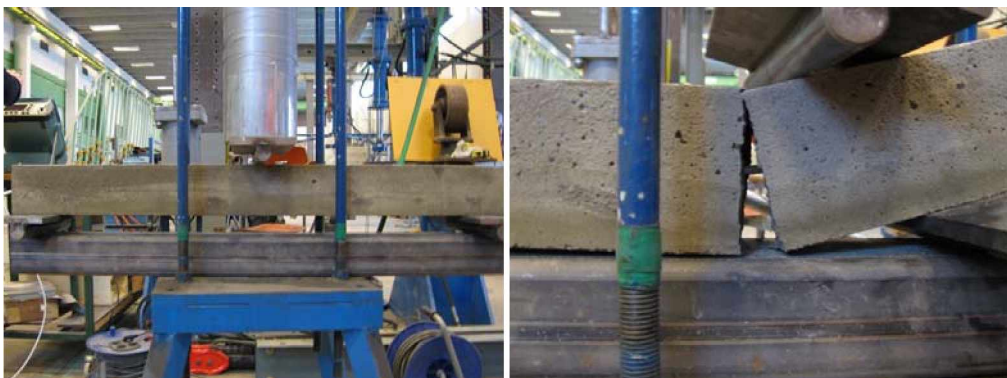
Kuva 2.6 Kaapelitutkamenetelmän koekappaleiden taivutuskoe. Hauras materiaali katkesi nopeasti ja kuormitus aiheutti suuren muodonmuutoksen.

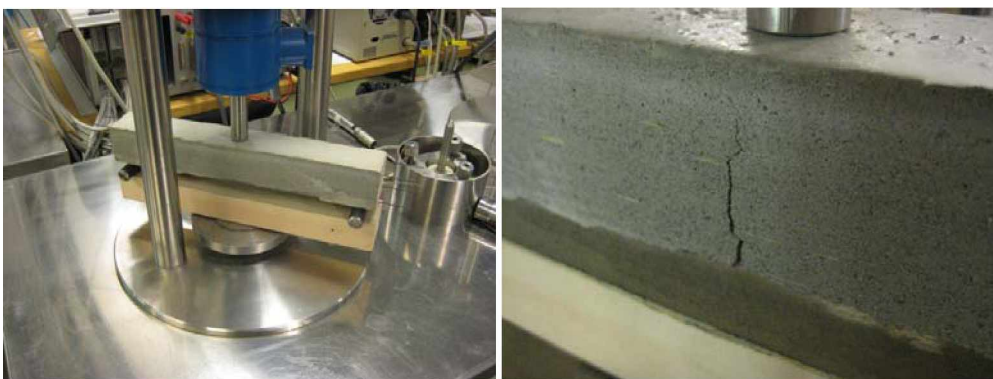
Kuva 2.7 Valokuidulla varustettujen prismojen taivutuskoe. Kokeessa testattiin, voitaisiinko valokuidusta rakentaa yksinkertainen varoitusjärjestelmä, joka ilmoittaisi alkavista penkereen liikkeistä.

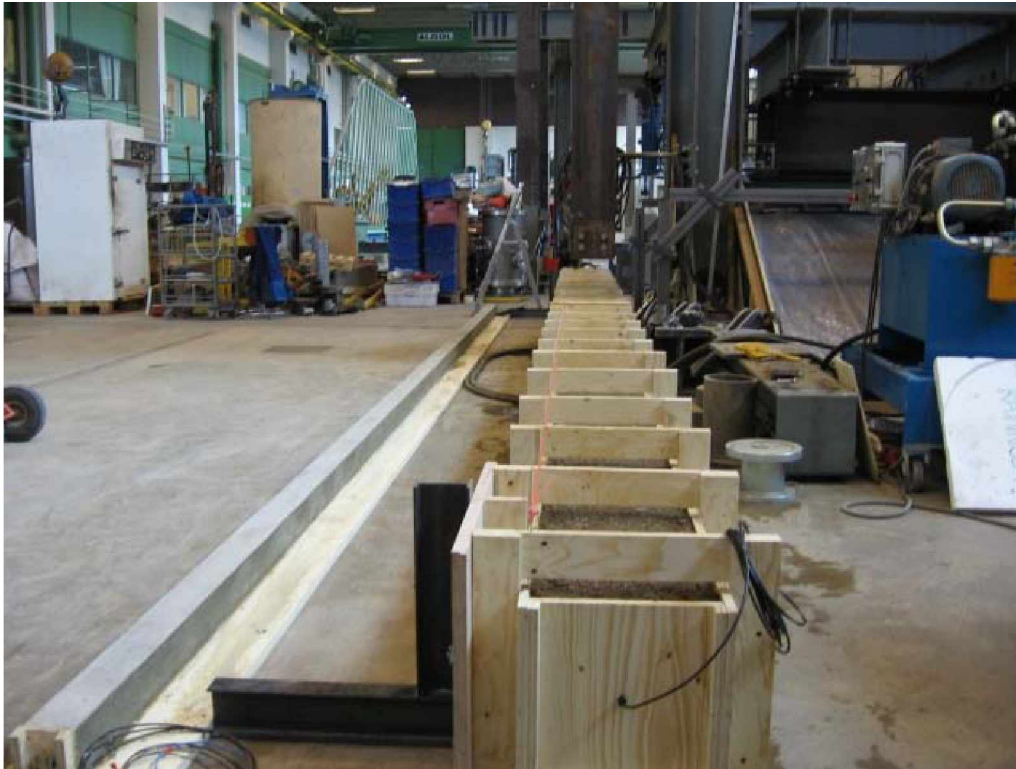
Kuva 2.8 Laboratoriokoejärjestely valokuidun venymämittauksia varten. Menetelmän testausta varten rakennettiin koejärjestely, jossa simuloitiin valokaapelin asennusta penkereeseen joko suoraan hiekkaan tai valukappaleen sisään.

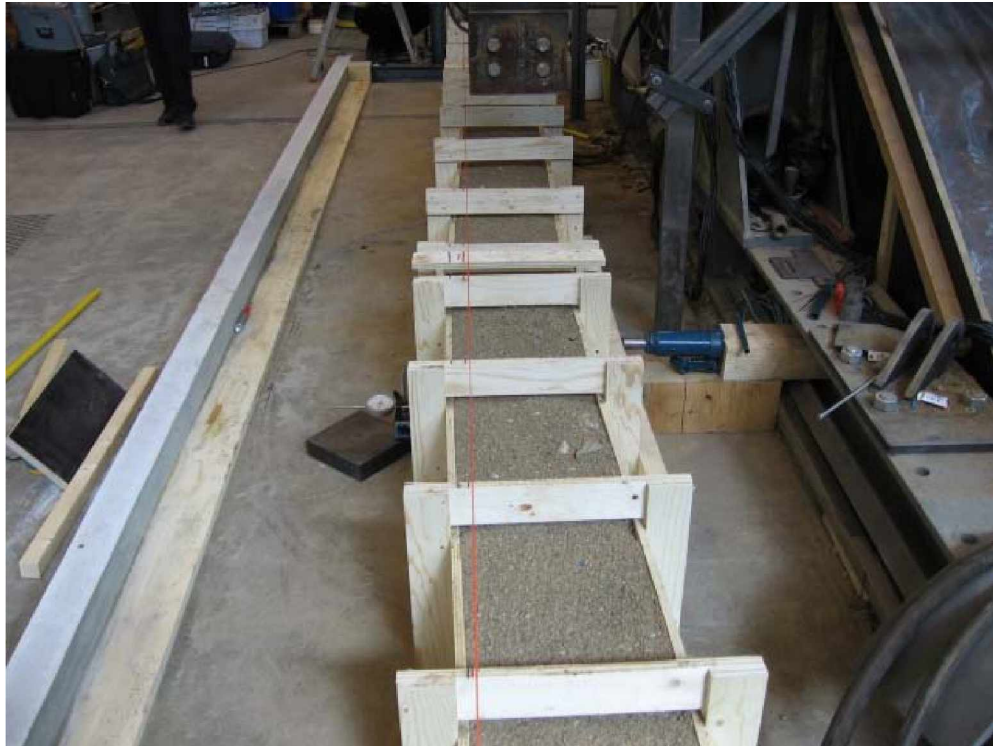
Kuva 2.9 Hiekkapatjan taivutuskoe. Hiekkapatjan sisälle asennettuun kaapeliin syntyy venymää, kun hiekkapatjaa taivutetaan. Kokeella simuloitiin ratapenkereen sortumaa.

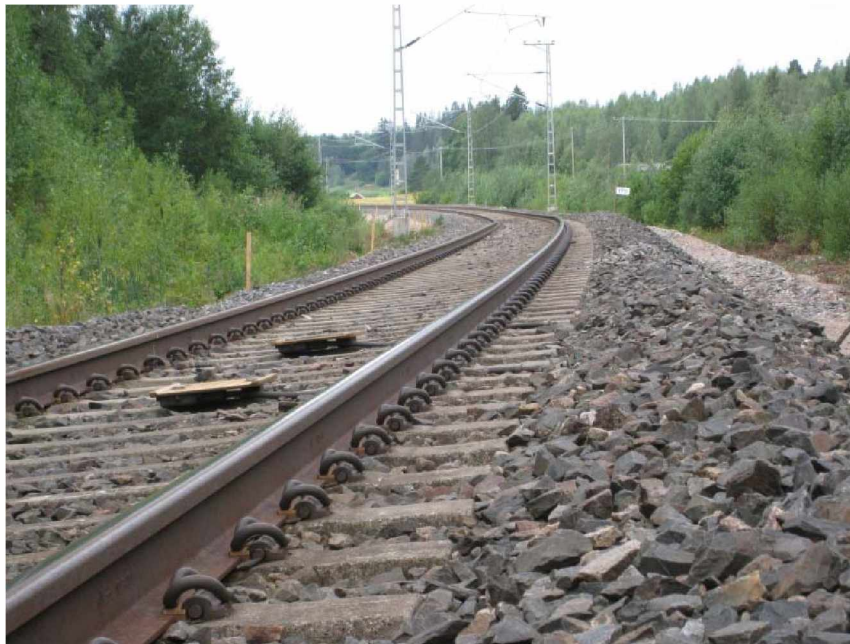
Kuva 2.17 Paimion koekohteen yleiskuva ennen perusparannusta. Koekohde sijaitsee jyrkästi nousevan kallion vieressä. Rata kulkee kallioleikkauksesta noin 10 metriä paksulle savikolle. Kaarteeseen on syntynyt silmin havaittava painuma, jonka suuruus on noin 200 mm.

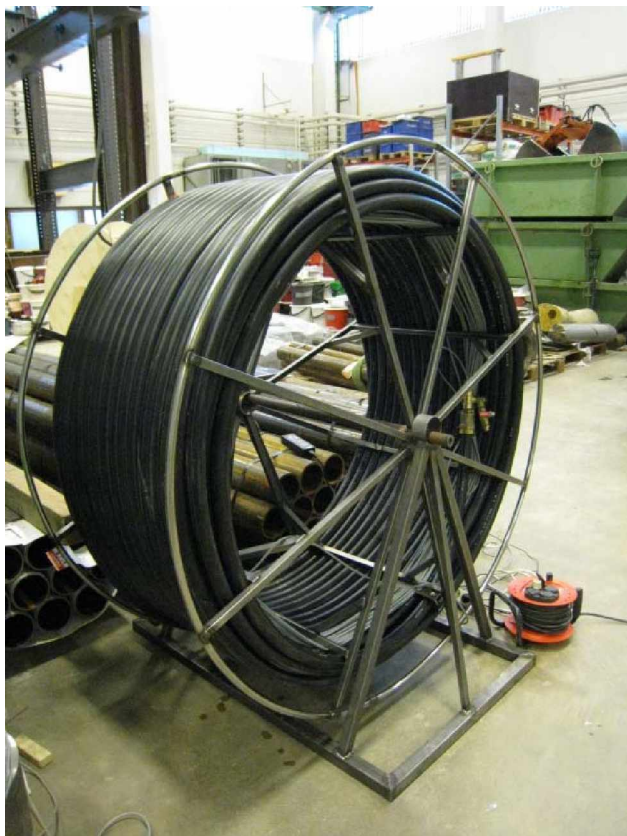
Kuva 2.18 Painumaletku kelalla odottamassa asennusta. Anturit vedettiin putken sisälle Hervannassa. Kelalla oli myös helppo tehdä anturien kalibrointi paineilman ja alipaineen avulla.

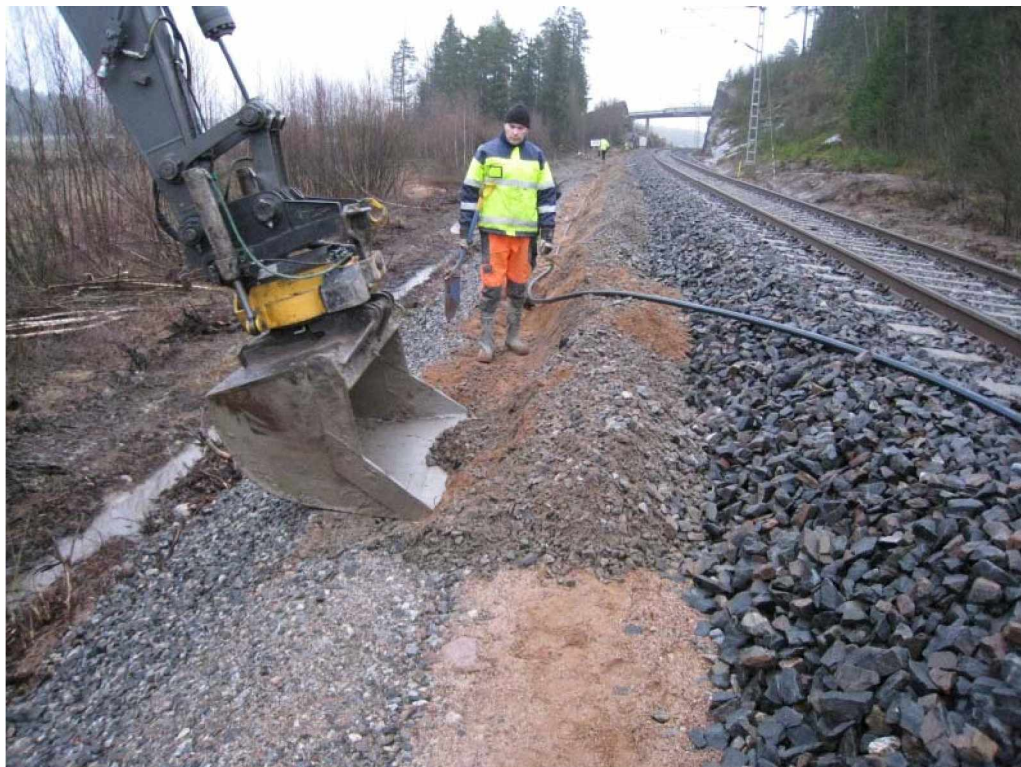
Kuva 2.19 Painumaletkun asennus käynnissä. Painumaletku asennettiin noin 300 mm syvyyteen penkereen ulkoreunaan jätänpolulle. Asennusta varten kaivettiin kaivinkoneella pieni ura penkereeseen.

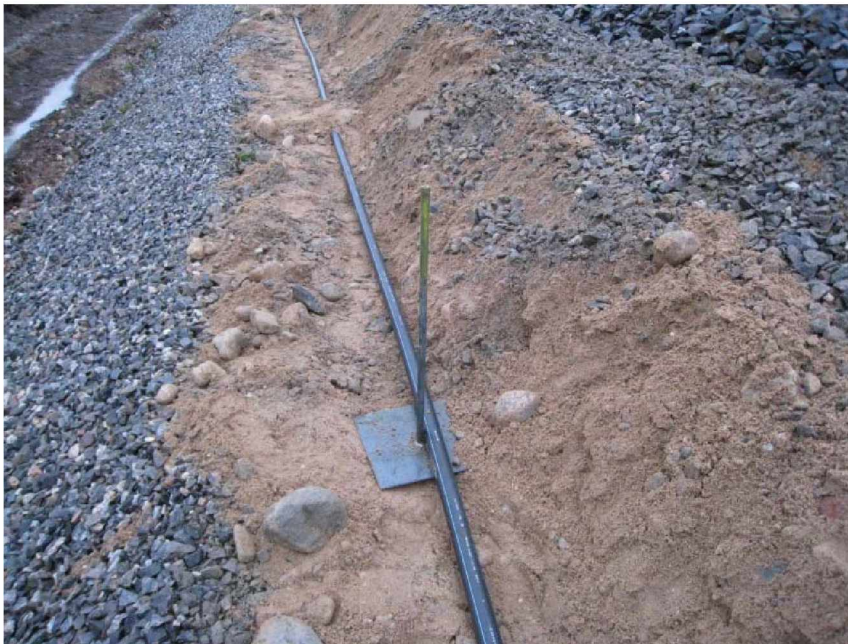
Kuva 2.20 Penkereen painuman mittauspiste vaaitusta varten.

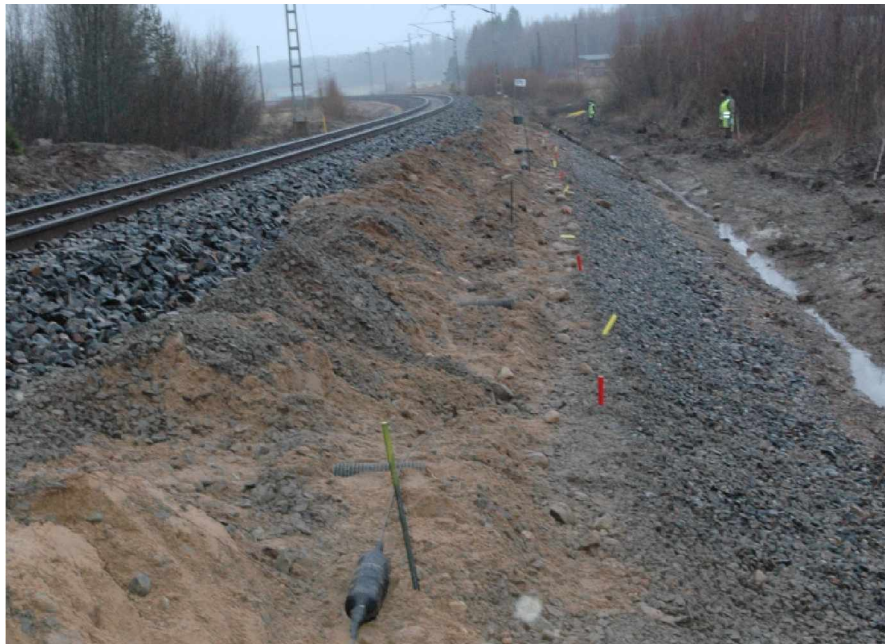
Kuva 2.21 Valokuidun asennus käynnissä. Valokuitu asennettiin penkereeseen siksak-muotoon noin 2,5 metrin jakovälillä. Korkeusasema vaihteli noin 300 mm. Siksak-muoto rakennettiin hiekasta ja taitepisteet kiinnitettiin muovipäällysteisten betonipainojen avulla.

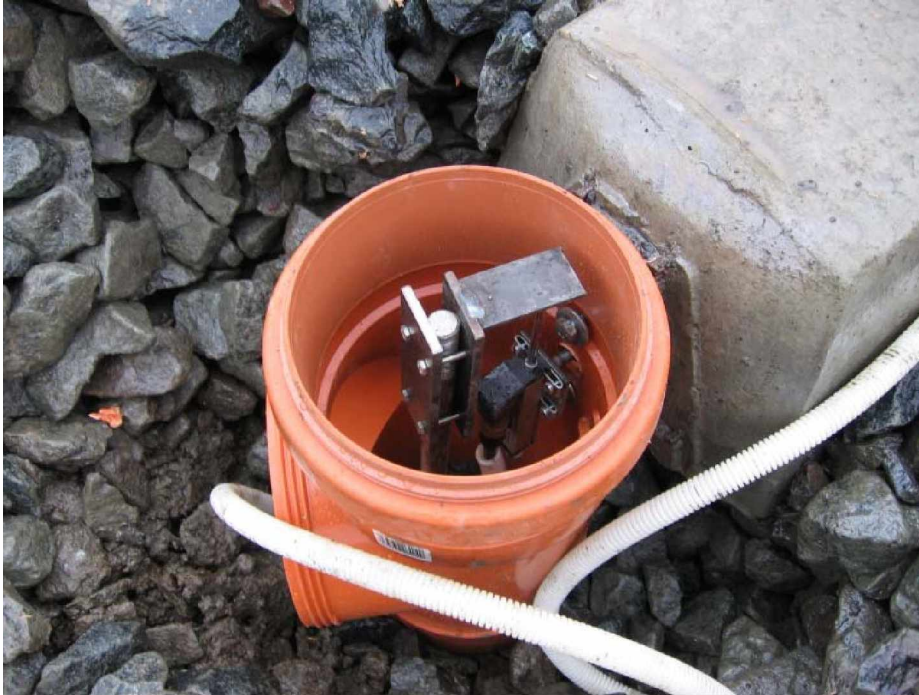
Kuva 3.4 Radan rakennekerrosten routanousun mittaamista varten rakennettu mittaajajärjestely. Ratapölkyn päähän asennettiin täryttämällä kolme metriä pitkä terästanko. Tanko sijoitettiin suojaputkeen 2 metrin syvyyteen saakka. Ankkuritangon yläpäähän kiinnitettiin vastinkappale siirtymäanturia varten. Siirtymäanturi kiinnitettiin suoraan ratapölkkyyn. Anturin muovinen suojakotelo kiinnitettiin pölkkyyn siten, että kiinnitys mahdollistaa ratapölkyn parin millimetrin dynaamisen liikkeen ilman kotelon liikkeitä. Anturi asennettiin siten, että mahdollinen routanousu liikuttaa anturin karaa väkisin, vaikka anturi olisi vähän kuurassa. Anturia pääsee kätevästi huoltamaan kierteillä olevan kotelon kannen kautta (kansi puuttuu kuvasta).

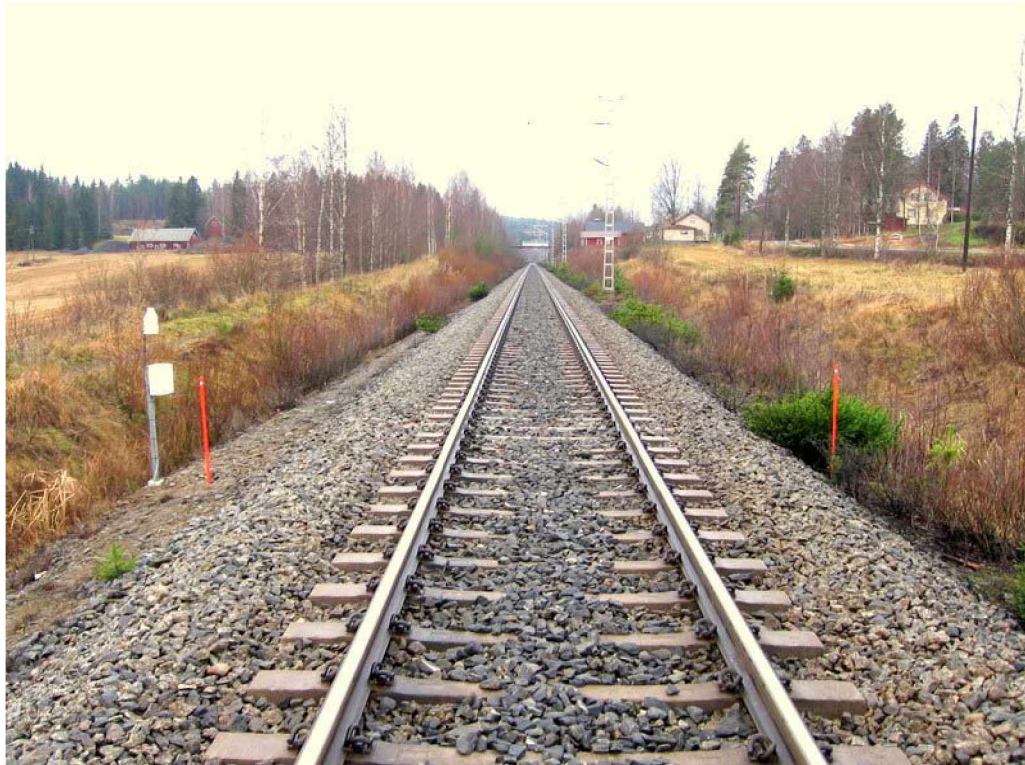
Kuva 3.6 Karkun routaseurantakohde km 225+266. Kuvassa vasemmalla näkyy tolpan päähän sijoitettu tiedonkeruuyksikkö ja ulkoilman lämpötila-anturi.

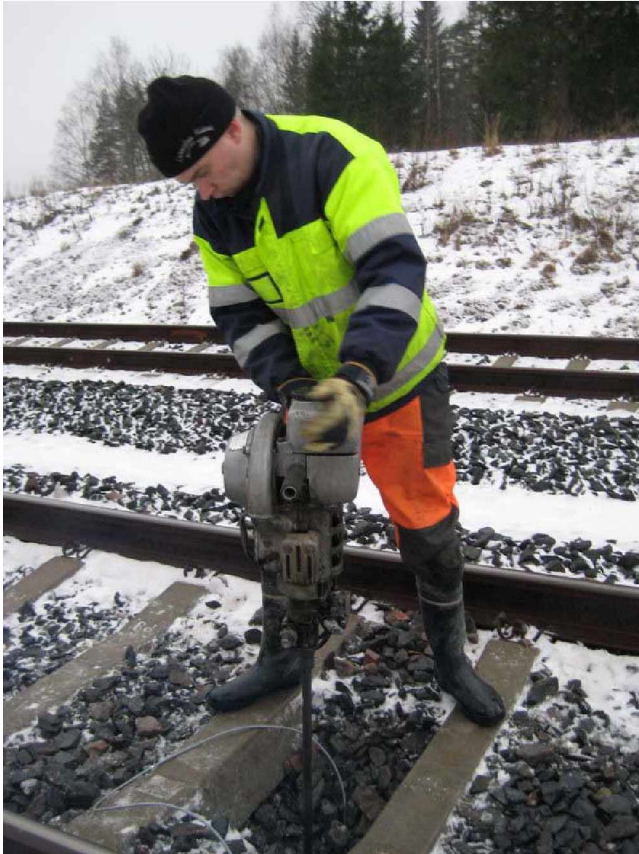
Kuva 3.7 Lämpötilainstrumentoinnin asennus käynnissä. Lämpötilasauvoja varten tehtiin reikä poravaralla ja kairatangoilla raiteen keskilinjalle ratapölkkyjen väliin.

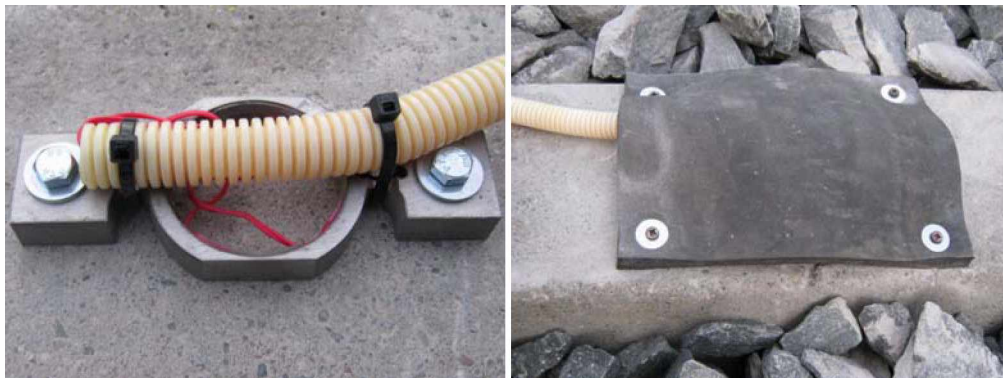
Kuva 4.1 Ratapölkyn taipuman mittaamiseen tarkoitettu venymäanturi suojaa-mattomana ja suojattuna. Kiinnitys ratapölkkyyn tehdään kahden ruuvin avulla. Anturi voidaan helposti poistaa tai vaihtaa. Kuminen suojamatto kiinnitetään ratapölkkyyn lyötävillä ruuviankkureilla.

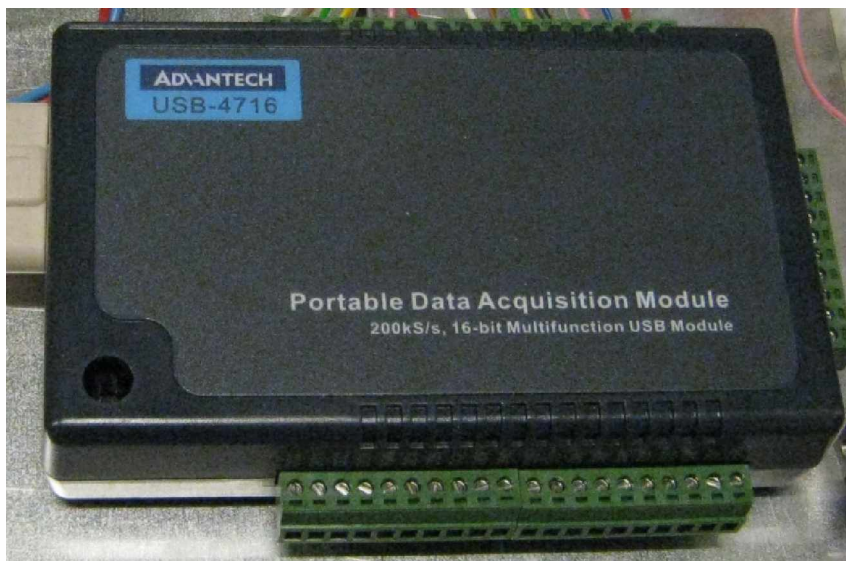
Kuva 4.2 Dataforthin tuotteista valmistettu venymäliuskavahvistin ja dataloggerina käytetty Advantechin USB-loggeri.

Vahvistin voidaan hankkia dataloggeriin integroituna tai käyttää erillistä vahvistinta. Paras ratkaisu on hankkia venymäliuskojen dynaamiseen mittaamiseen tarkoitettu dataloggeri. Niiden hinnat alkavat noin 5000 eurosta. Selvästi huokeampi tapa on valmistaa erillinen vahvistin kaupallisista moduuleista ja käyttää mittaamiseen yksinkertaisempaa dataloggeria. Kanavakohtaisia vahvistimia saa halvimmillaan noin 100 eurolla. Esimerkiksi 8 anturin dynaamisiin mittauksiin tarkoitettu vahvistin voidaan rakentaa kaupallisista osista noin 1000 eurolla. Lisäksi tarvitaan noin 600 euron hintainen mittakortti tai dataloggeri, jonka avulla vahvistettu signaali digitoidaan. Laitehankinnat jäävät siten noin kolmasosaan varsinaiseen venymäliuskadataloggeriin verrattuna. Tässä tutkimuksessa päädyttiin rakentamaan vahvistin Dataforthin 8B38 moduuleista ja mittakorttina toimi Advantechin USB-4716 dataloggeri (kuva 4.2).

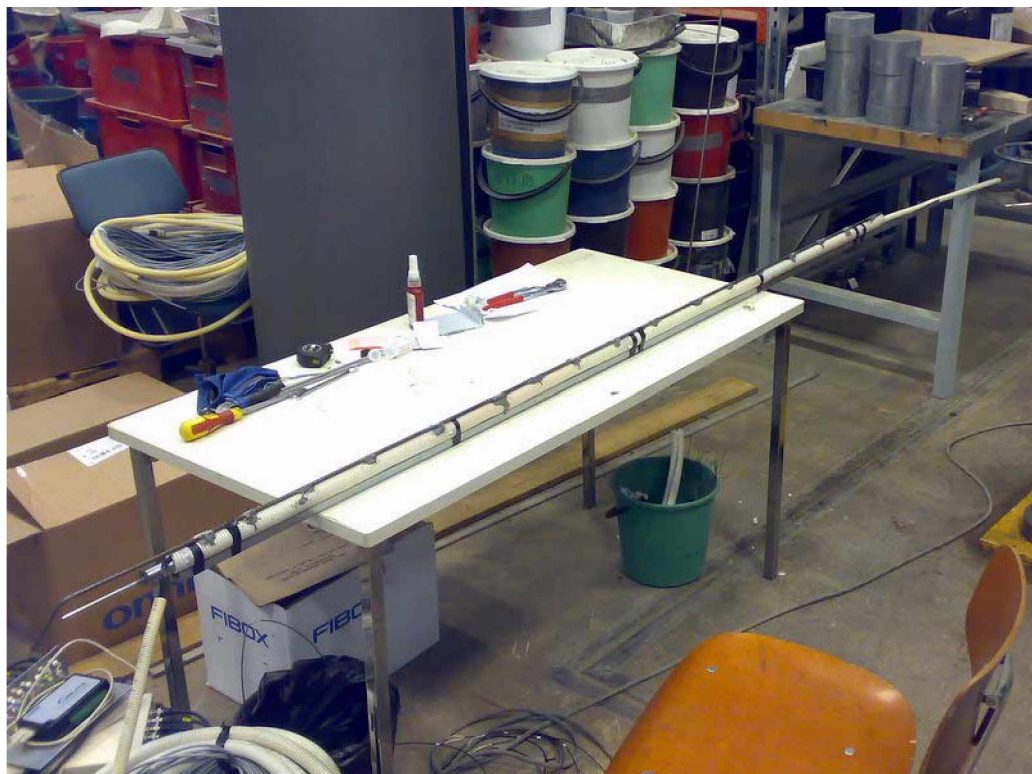
Kuva 4.5 Ratapenkereen kerroksittainen muodonmuutoksen mittausanturi.

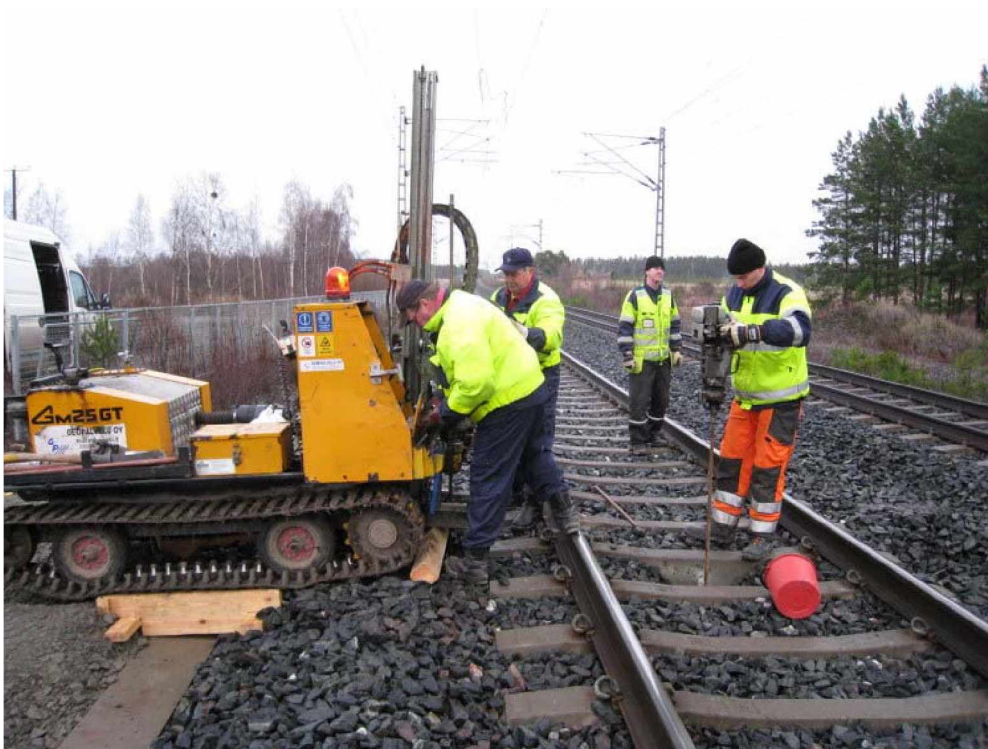
Kuva 4.7 Routanousun ja ratapölkyn taipuman havaintotankojen asennus. Työn jouduttamiseksi käytettiin samanaikaisesti kahta eri menetelmää: yhtä tankoa asennettiin kairavaunulla ja toista poravaasaralla.

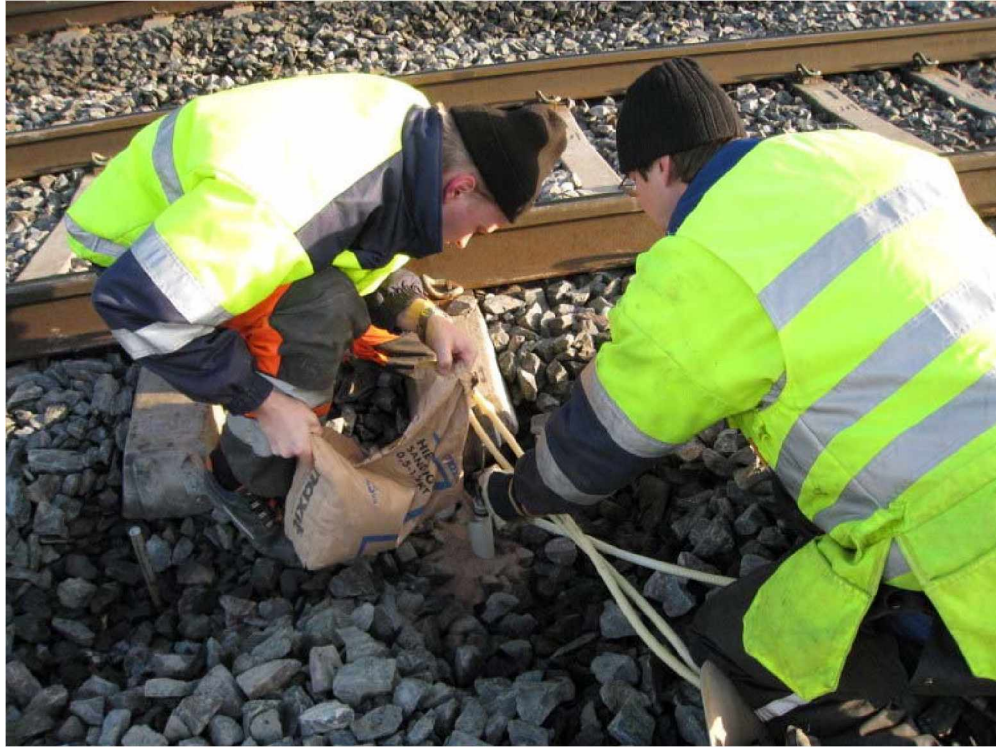
Kuva 4.8 Monikerroksisen muodonmuutosanturin asennus. Anturielementti asennettiin 50 mm kairareikään ja kiinnitettiin ympäristöönsä asennushiekan avulla.

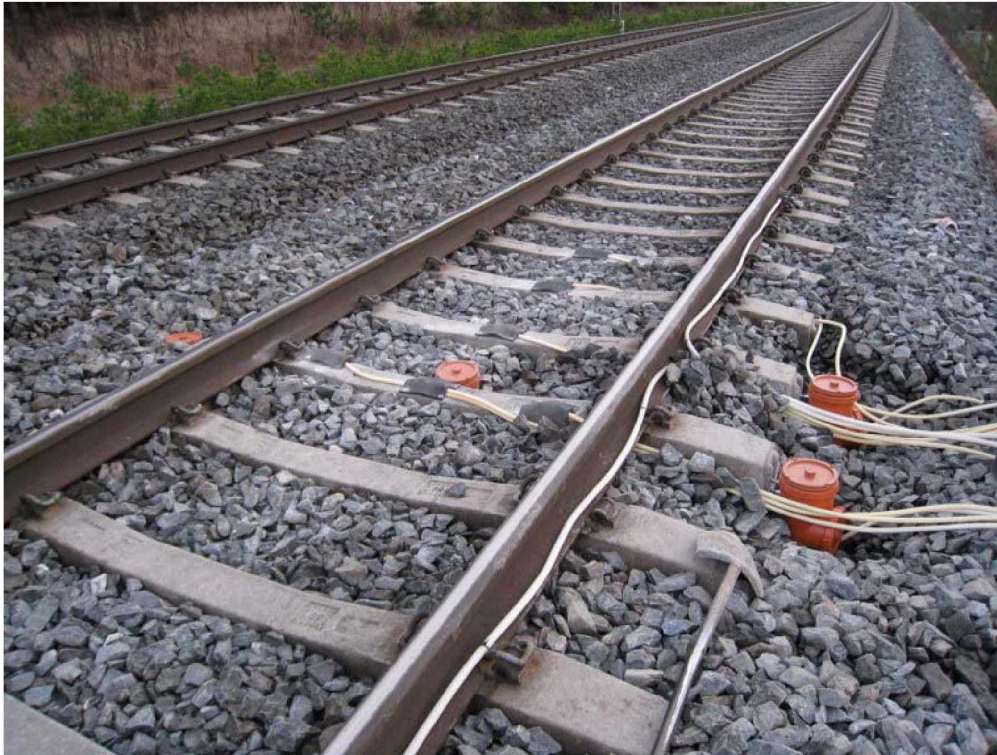
Kuva 4.10 Pääradan instrumentointi loppusuoralla. Raiteen vasemmalla puolella ja keskellä anturit ovat lopullisessa asemassaan ja suojattuna. Raiteen oikealla reunalla kaapeleiden asentaminen on vielä kesken. Raidesepelissä kulkee lukuisia suojaputkitettuja signaalikaapeleita.

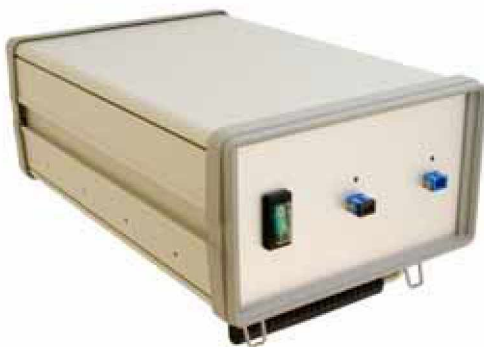
Kuva 1. TOF-venymämittari

TOF-periaatteella toimiva venymämittari (kuva 1) sisältää laserlähettimen, vastaanottimen, ajoitusdiskriminaattorin, aikaväliä mittaavan piirin (Time-to-Digital-Converter = TDC) ja ohjelmoitavan logiikkapiirin (Field-Programmable-Gate-Array = FPGA). Mittaustuloksia luetaan PC-tietokoneella. Mittauksessa yksimuotokuituun lähetetään 1310 nm aallonpituudella lyhyt valopulssi (pituus ~ 2 ns, teho ~100 mW) josta osa (n. 0.1 %) heijastuu takaisin jokaisesta heijastimesta (kuva 2) ja mittalaite mittaa takaisin heijastuneiden pulssien muodostamasta pulssijonosta pulssien väliset ajat, joista voidaan laskea heijastimien etäisyydet toisistaan. Kahden heijastimen välinen kuitu muodostaa mittausturin. Antureita voidaan ketjuttaa useita peräkkäin, ainoa rajoitus on pulssitehon väheneminen pitkällä anturiketjuilla. Ajanmittauspiiri TDC mittaa pulssien väliajat ja FPGA:ta käytetään lukemaan TDC:ltä tulevat mittaustulokset ja laskemaan joukosta yksittäisiä mittaustuloksia keskiarvot. Keskiarvoistuksella saadaan mittausepävarmuutta (precision) parannettua keskiarvoistettujen pulssien lukumäärän neliöjuureen verrannollisena. Mittaustietokone (PC) huolehtii mittaustulosten pitkäaikaisesta varastoinnista.

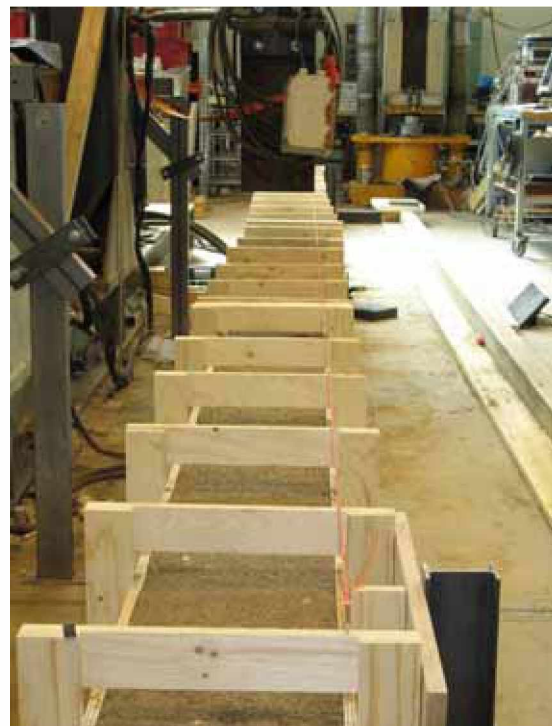
Kuva 5. Valokuidun venymäkoe laboratoriossa.

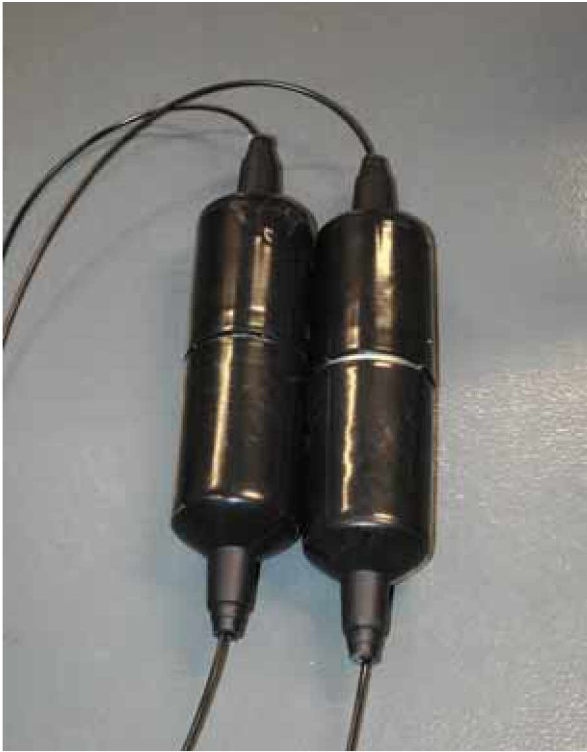
Kuva 6. Kaksi kenttävalokaapelia, molemmissa liittosuhvit.

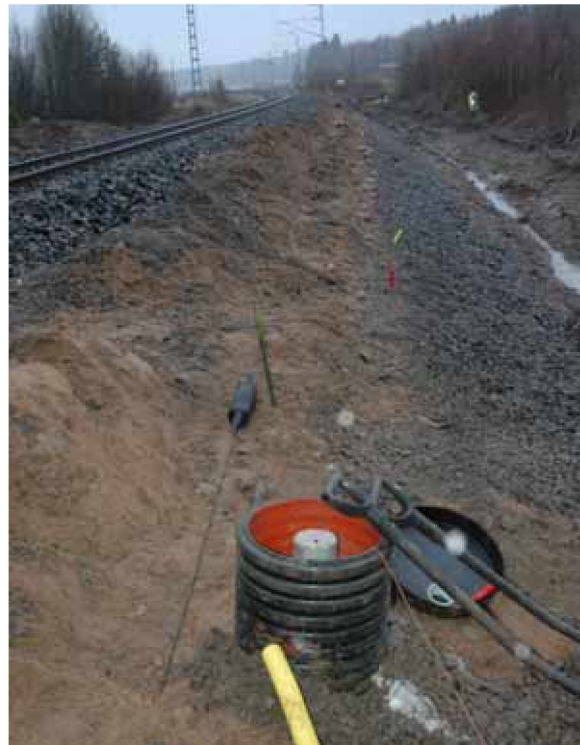
Kuva 8. Penkkaan asennettua valokuitua ja referenssianturin alkupisteenä käytetty putkikaivo.
